# Talviuintipaikan turvallisuus

Turvallisuus- ja kemikaalivirasto (Tukes)

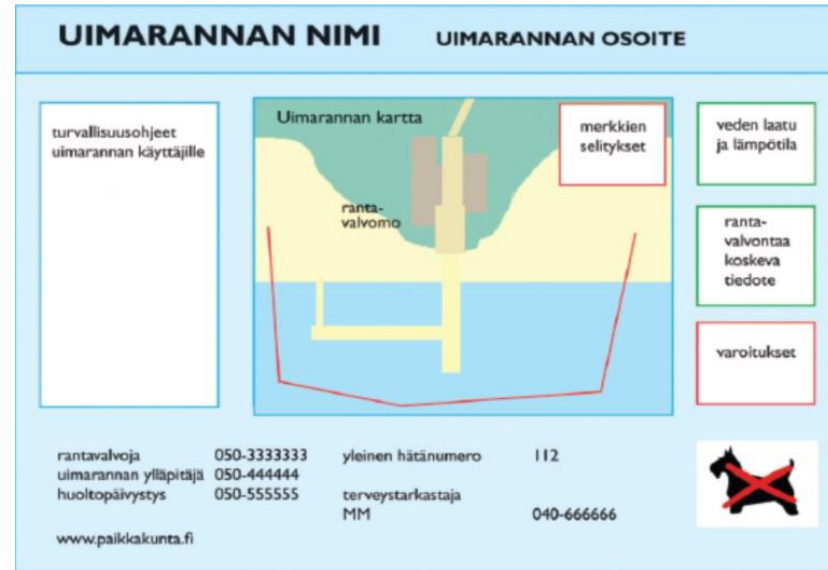
Ilmoitustaulu riittävine tietoineen!

Annettava tiedot  
vaaroista!

- Talviuintipaikan osoitetiedot
- Talviuintipaikan ylläpitäjän yhteystiedot
- Ohjeet avun hälyttämiseksi
- Ohjeet turvallisuuspuutteiden ilmoittamiseksi ylläpitäjälle

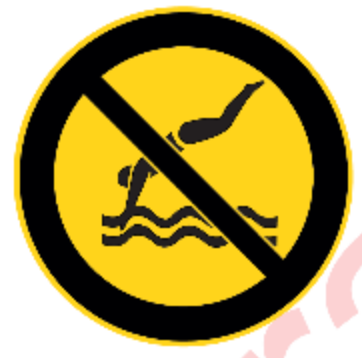
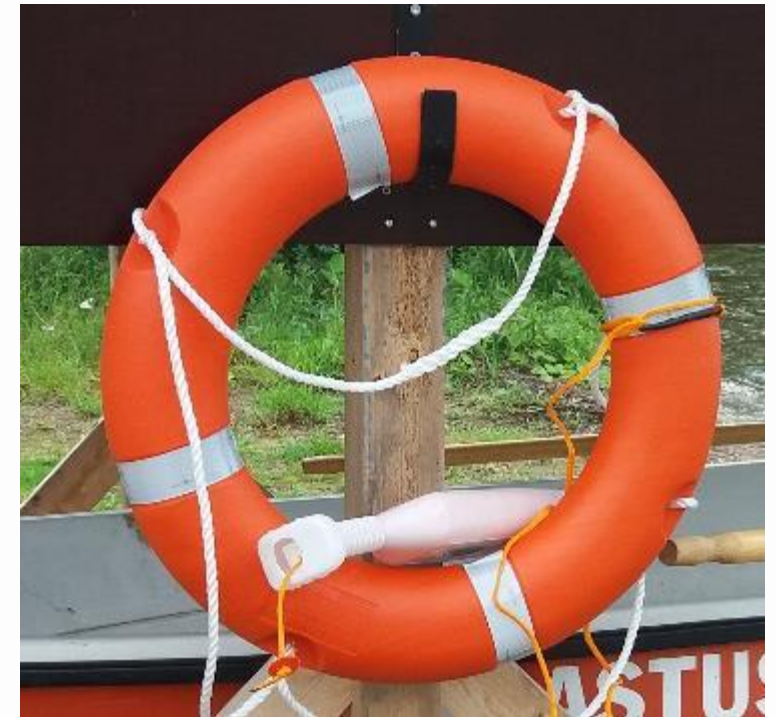
Pelastusvälin  
e!

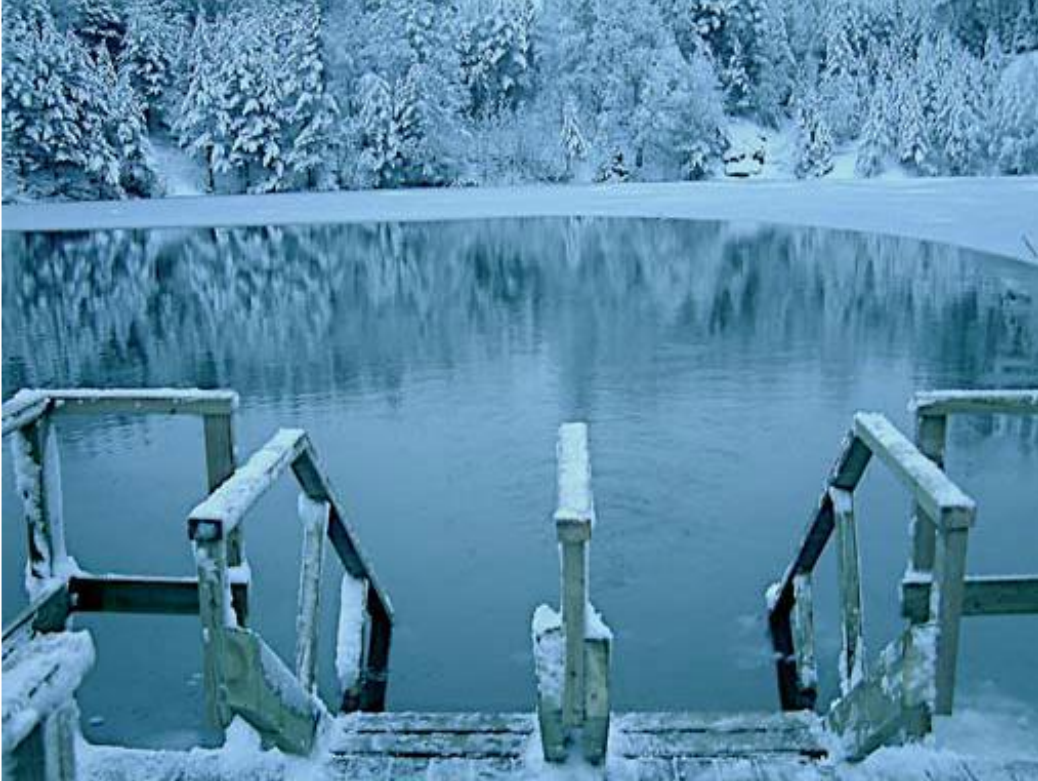
- **2-kaistaiset loivat portaat, jotka laskeutuvat veteen asti.**
- **Kaiteissa aluksi n. 1 metrin vaakaosuus.**
- **Avannon on oltava valaistu.**
- **Avannon koko vähintään 3 x 3 metriä.**

**Veteenmenopaikassa suositus veden syvyydelle on n. 1,5 metriä, jotta jalat ulottuvat pohjaan.**

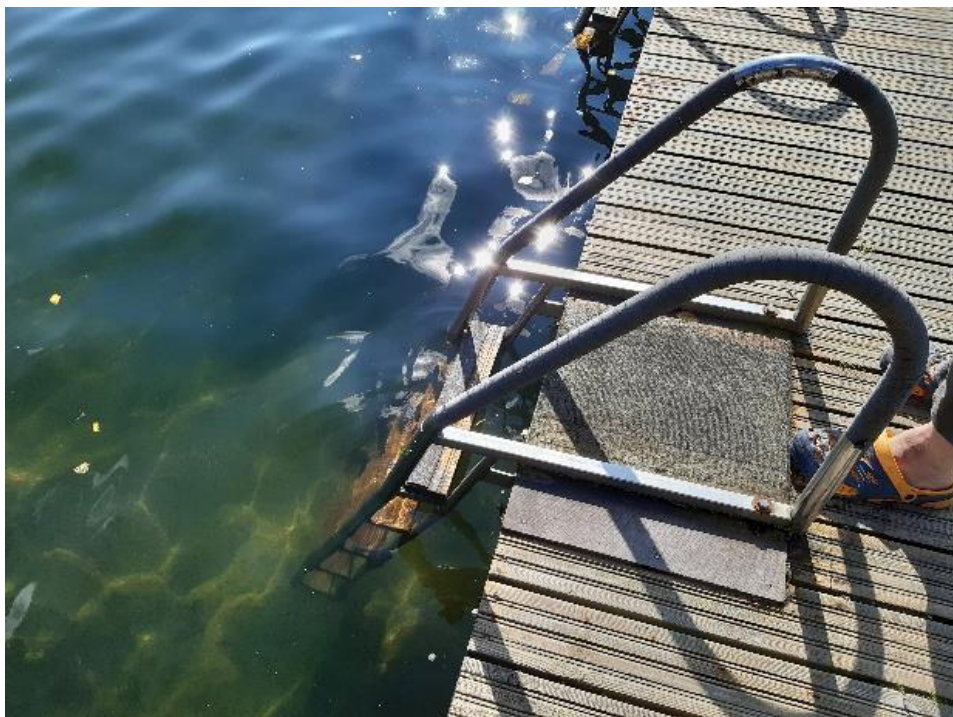
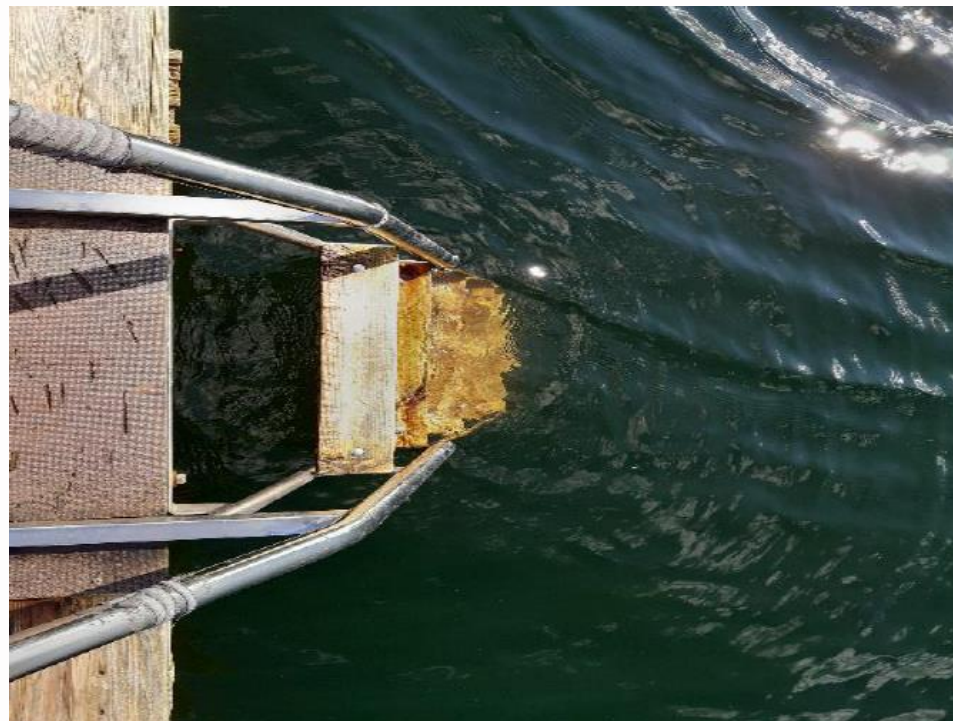
**Laituritikkaissa on huomioitava iäkkäät ihmiset, eli askelmien tulee ulottua riittävän syvälle.**

**Jalan mentävä rako ylimmän askelman ja laiturin välissä ei ole hyvä, sillä se luo puristumisvaaran.**

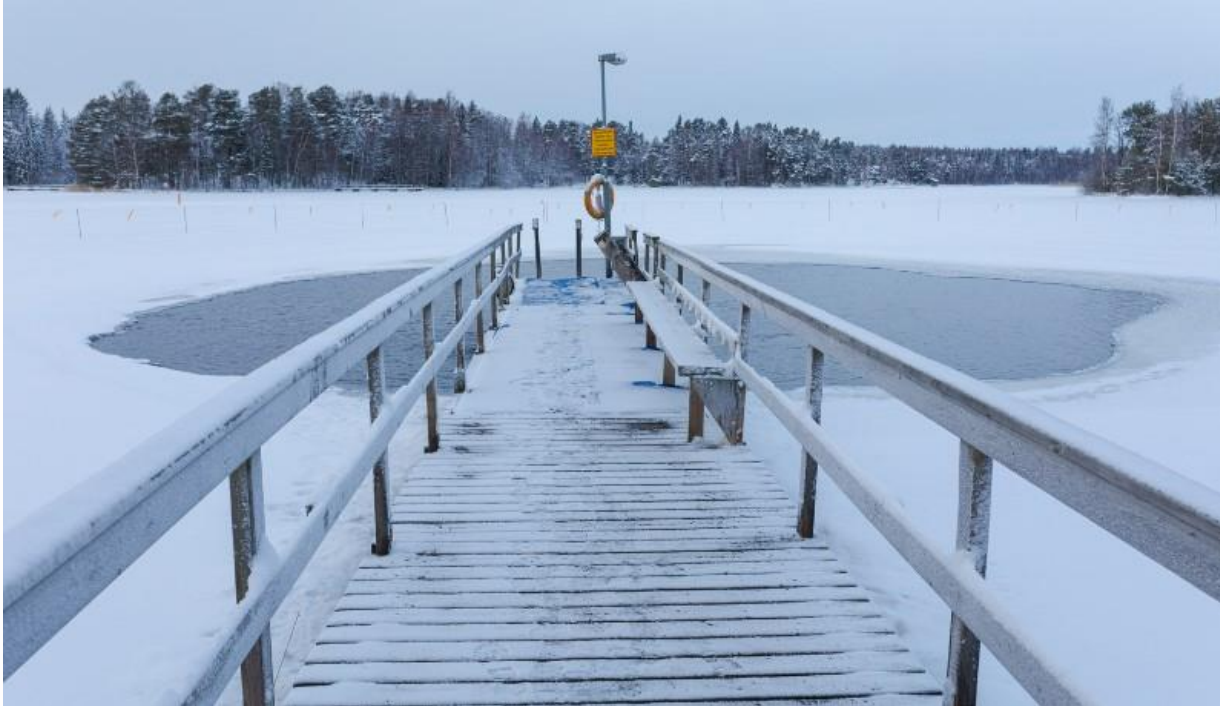
**Liukkaudentorjunta on kenties tärkein asia!**

**Lämpömatot, hiekka, suola, maalämpö, sähkö,...,**

**Kulkureitti pitää valaista!**

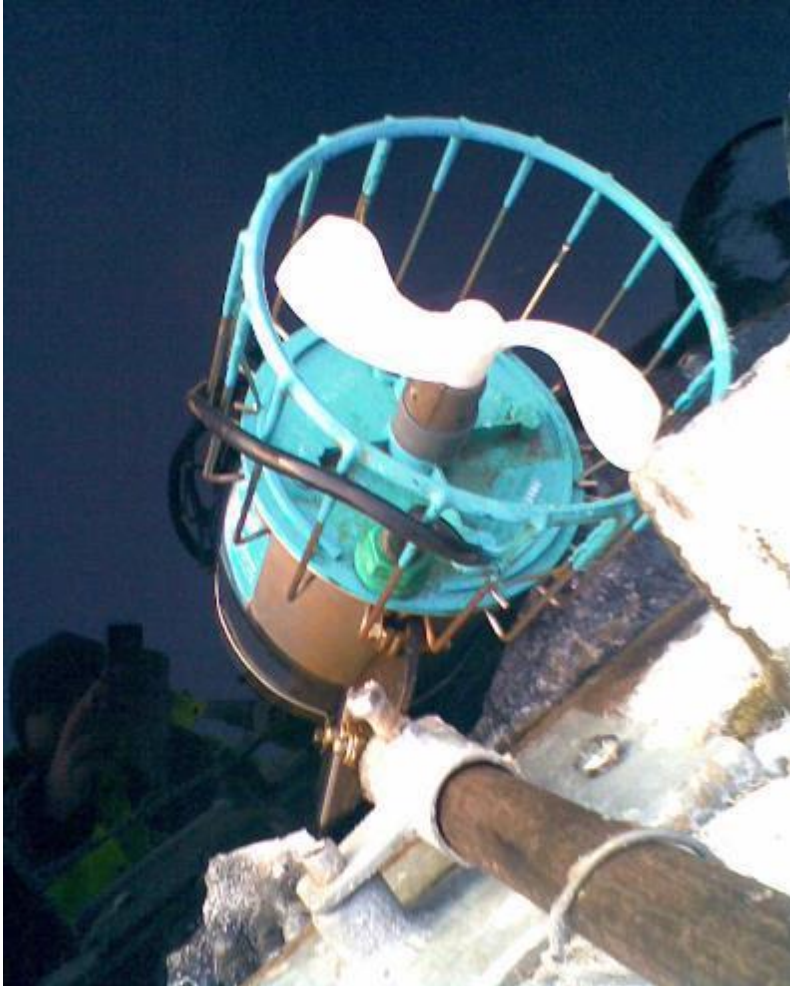
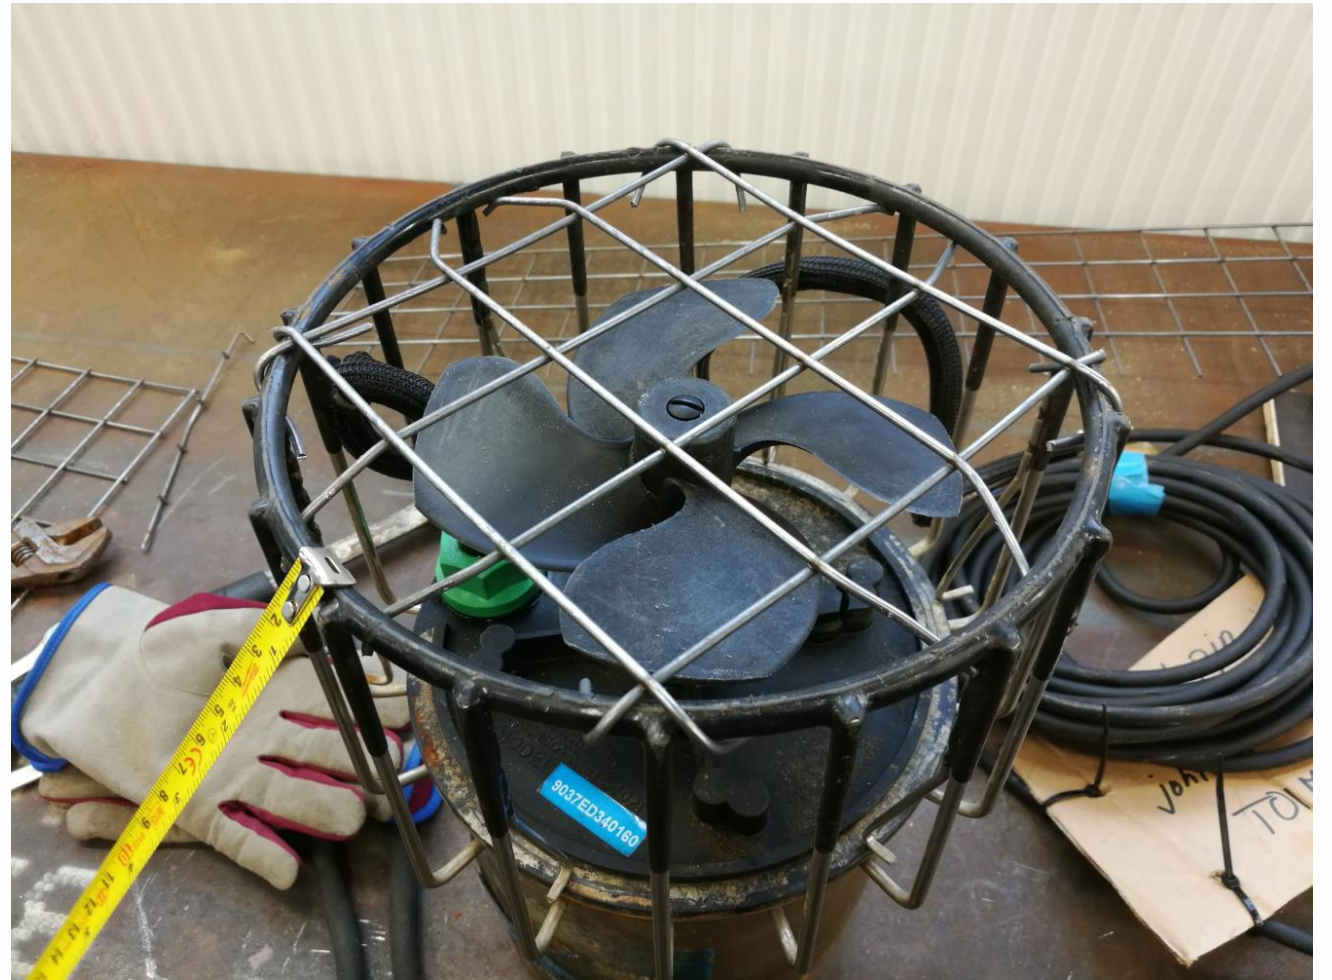
- Virtaus voi heikentää jäätä laajaltakin alueelta.
- Virtaus ei saa vaarantaa uimarin pääsyä portaille, eli virtausta ei suunnata suoraan portaista poispäin.
- Sijoitus ja suuntaus!

**EI POTKUREJA AVANTOON!**

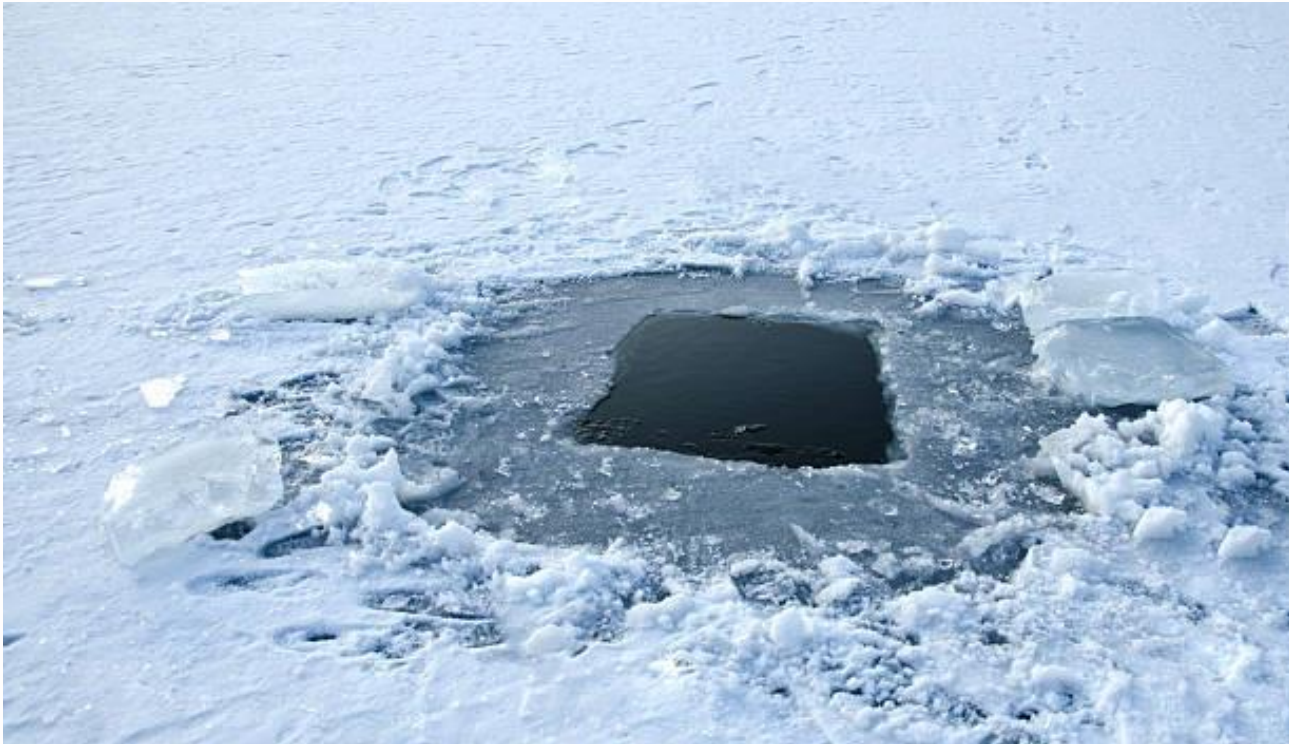
- **Avannon reunoja on siistittävä säännöllisesti.**
- **Ajan myötä virtaus tekee jään reunasta terävän.**

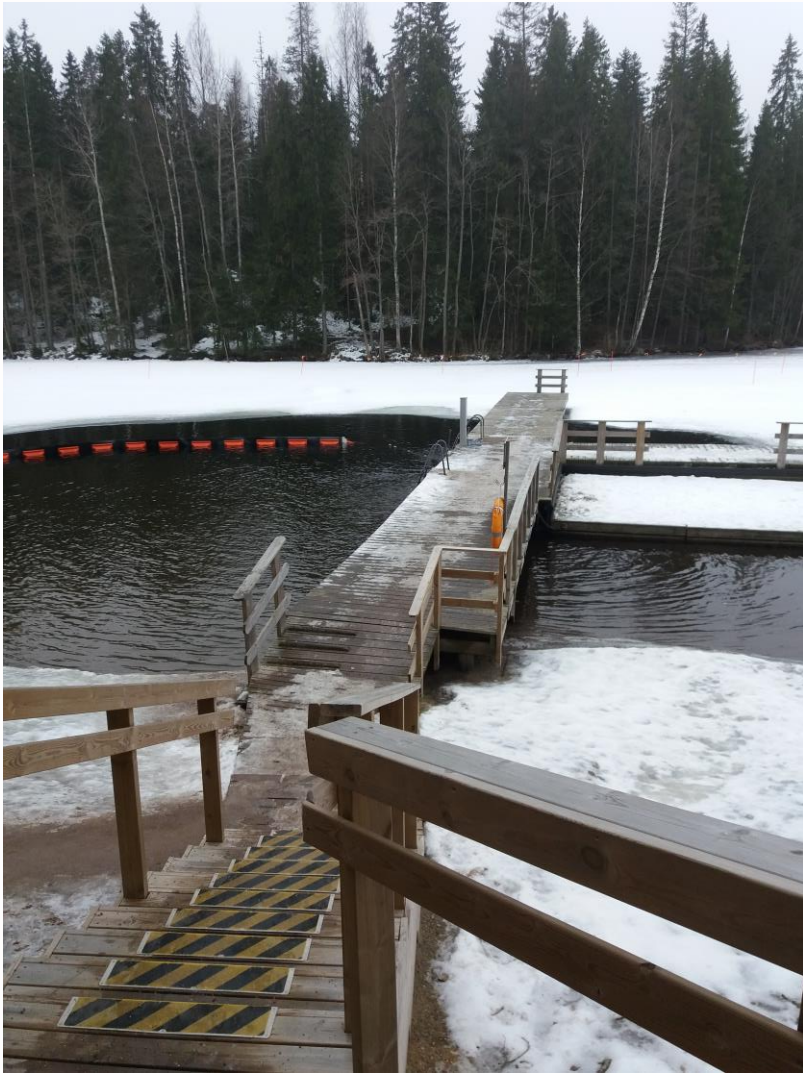
- **Avantoalue on merkittävä jäälläkulkijoiden varalta.**
- **Puomit, lippusiimat, aurausmerkit, liikennekartiot,...,**
- **Heijastimet, mikäli alueella on moottorikelkkailua tms.**
- **Työturvallisuus huomioitava.**
